VEDLIGEHOULDELSPLAN

AB STUBMØLLEGÅRDEN

Rubinsteinsvej
Sjælør boulevard
2450 København SV
21 december 2020

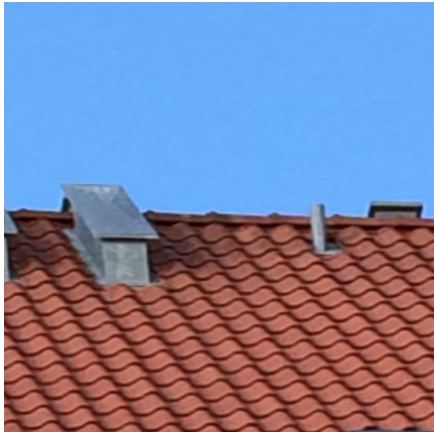
01.02 TAGGENNEMFØRINGER

Faldstammeudluftningerne og ventilationshætter vurderes til at være i god stand, der ses ikke ingen tegn på skader eller lign. Der blev dog registreret et enkelt sted med brud på faldstamme udluftningen.

Mindre alvorlig skade

Det anbefales at tagrummene gennemgås årligt for skader mm.

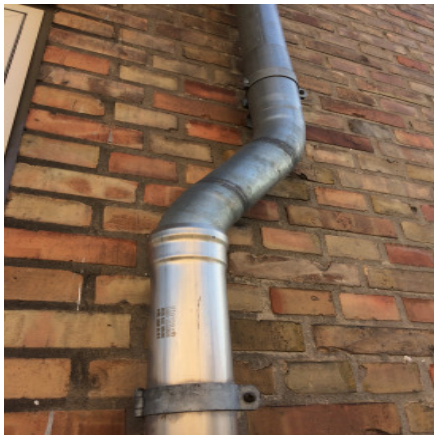
01.03 TAGRENDER OG NEDLØB

Tagrender og nedløbsrør vurderes til at være vedligeholdte og i god funktionel stand. Der er ingen tegn utætheder eller andet der indikere problemer.

Tagrenderne bør renses efter behov.

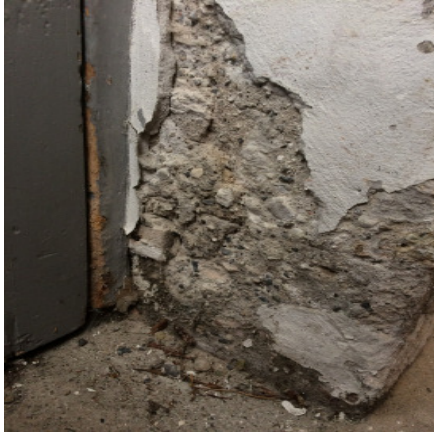
Flere af væggene har nederst skader/afskalninger. Væggene fremstår med enkelte lokale udbedringer og reparationer, som ikke er

overflade behandlet. væggene vurderes ellers til at være i generelt fin stand. Afskalningerne skyldes formentlig salt/fugtudtræk.

Mindre alvorlig skade.

Afskalningerne skyldes formentlig opstigende grundfugt og deraf følgende udtræk af salte fra murværket. Afskallet puds bør løbende repareres idet pudsen fungerer som offerlag for murværket, så murstene ikke tager skade. Der bør udelukkende anvendes diffusionsåbne materialer.

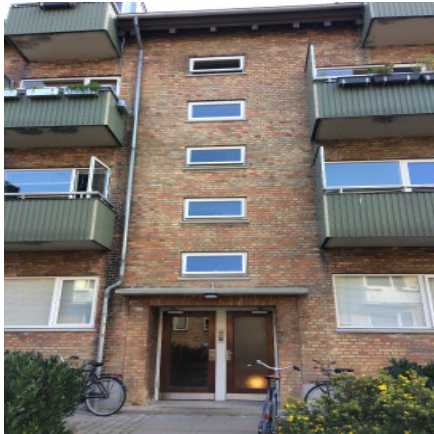
Gadefacaden fremstår acceptabel til god stand, alderen taget i betragtning. Facaden bærer præg af at være løbende vedligeholdt. Fugerne er de originale, der ses partielt område med nyere og ældre udbedringer. Der er enkelte skadet sten, bl.a. ved indgangspartier. Partielt er der mindre revner/huller og skadet/udfaldene fuger i murværk.

De sydlige gavle er nyrenoveret i 2009 med isolering samt nyt

murværk.

Gadefacaden bør løbende gennemgås og mindre reparationer bør udføres, så som skadet fuger, sten og lignede. (ikke prissat)

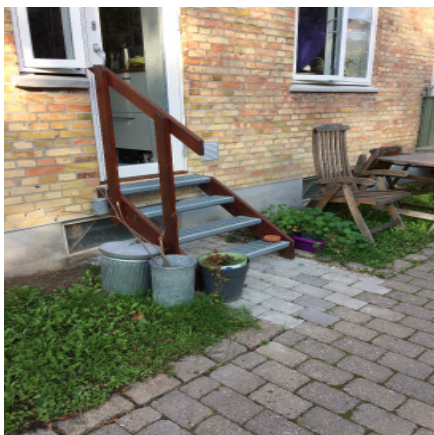
05.02 DØRE TIL ERHVERVSLOKALERNE

Kælderdørene inde i gården burde undersøges nærmere for

større skader, ift. udskiftning.

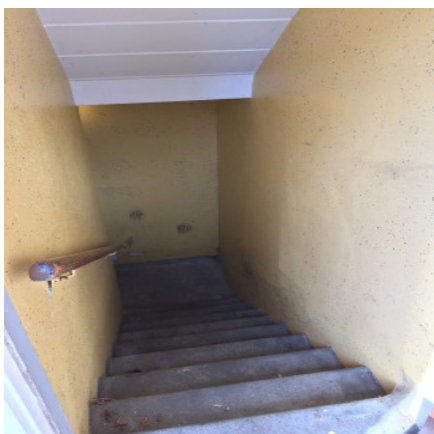
Kældernedgangene fra gården af fremstår af ok stand. Trin, ydervæggene og værn fremstår af almindelig slitage, dog med lidt flere skader. Der på værnet afskallet maling, og der er desuden registreret flere rustpletter og områder.

Ved kældernedgangen fra gården af, er der også registreret revner i væggen ved værnet.

Kosmetisk skade

Revner bør eftergås og udbedres så der ikke er mulighed for vandindtrængen og efterfølgende frostsprængninger.

Værn bør malerbehandles inden for planperioden, derefter hvert 7 år, alt efter behov.
