VEDLIGEHOULDELSPLAN

AB STUBMØLLEGÅRDEN

Rubinsteinsvej
Sjælør boulevard
2450 København SV
21 december 2020

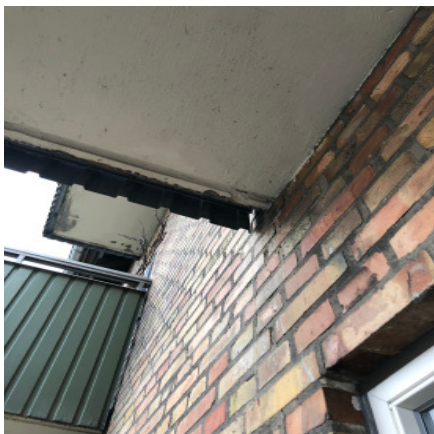
03.04 ALTANER

Mindre alvorlig skade

Overflader bør gennemgås og udbedres i 2021-23.

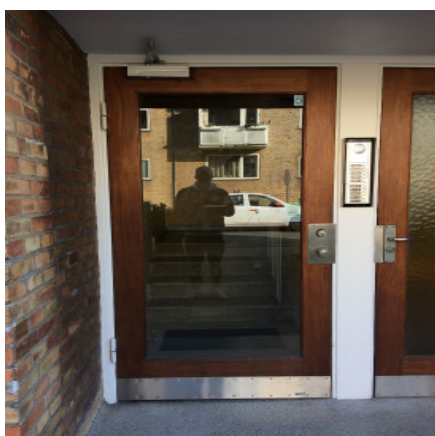
05.01 DØRE TIL HOVEDTRAPPER

Ingen bemærkninger.

Dørene kan malerbehandles, hvis det ønskes af æstetiske årsager. Derudover må det påregnes, at dørene skal malerbehandles inden for planperioden.

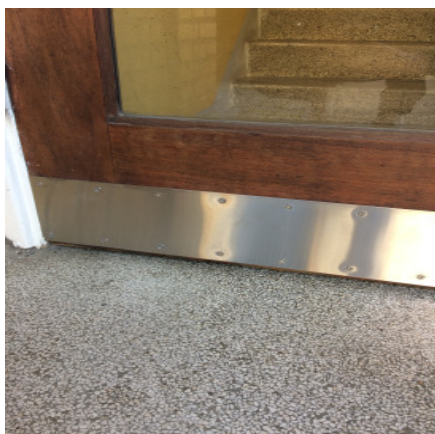
05.02 DØRE TIL ERHVERVSLOKALERNE

Alvorlig skade

Dette gælder hele facadepartiet ved erhvervslokalet.

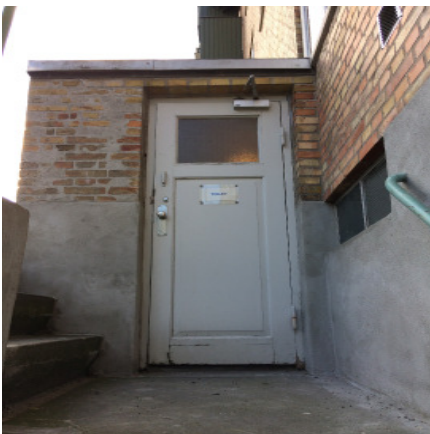
05.03 KÆLDERDØRE

Mindre alvorlig skade.

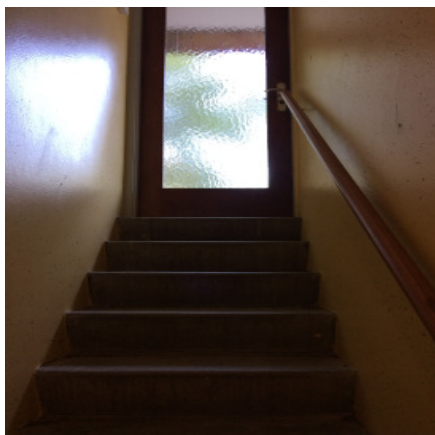
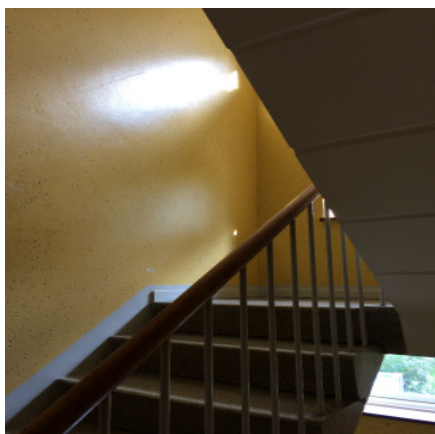
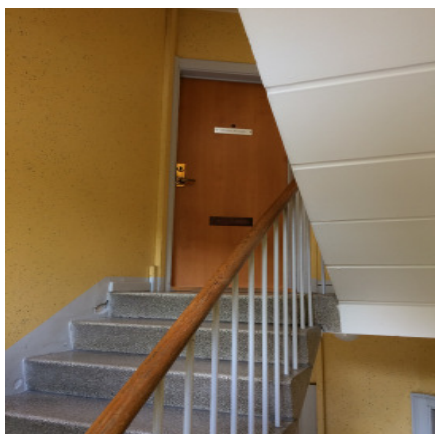
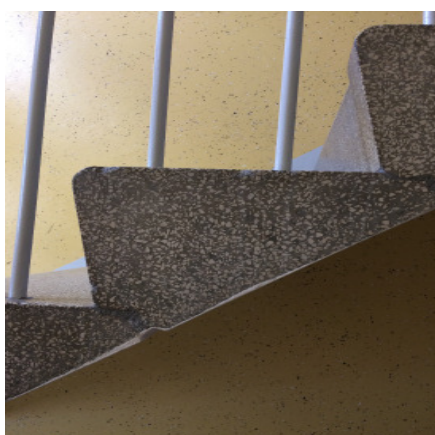
Hovedtrapperne fremstår med almindelig slitage på trin og gulv. Der er registreret mindre æstetiske skader på den nederste del af væggene, i form af afskalleret puds og maling. Balustrerne ser ud til at være i umiddelbar god stand, dog med mindre æstetiske skader i form af afskallerende maling. Dog er der registreret mindre bøjninger og knæk på en af balustrerne. Affaldsskaktene er af ældre alder, men i fin stand. Vinduespladen består af en rød granit, i fin stand.

Kosmetisk skade

Der bør udføres reparationer på væggene hvor betonen og malingen er afskalleret. Desuden burde balustrene og håndløberne gennemgås for skader såsom hak og knæk, og udskiftes hvis skaden er stor. Balustrerne kan evt. skiftes hver især. Generelt kan en istandsættelse af opgange og trappeløb overvejes, af æstetiske årsager, så de fremstår velholdte og indbydende.

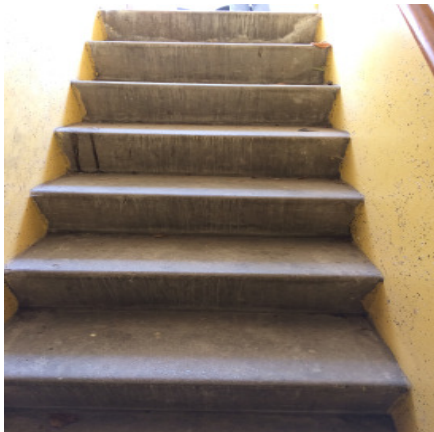
06.02 KÆLDERNEDGANGE

Kældernedgangene fra gården af fremstår af ok stand. Trin, ydervæggene og værn fremstår af almindelig slitage, dog med lidt flere skader. Der på værnet afskallet maling, og der er desuden registreret flere rustpletter og områder.

Ved kældernedgangen fra gården af, er der også registreret revner i væggen ved værnet.

Kosmetisk skade

Kældernedgangene fra gaden af bør gennemgås for større skader.

Revner bør eftergås og udbedres så der ikke er mulighed for vandindtrængen og efterfølgende frostsprængninger.

Værn bør malerbehandles inden for planperioden, derefter hvert 7 år, alt efter behov.

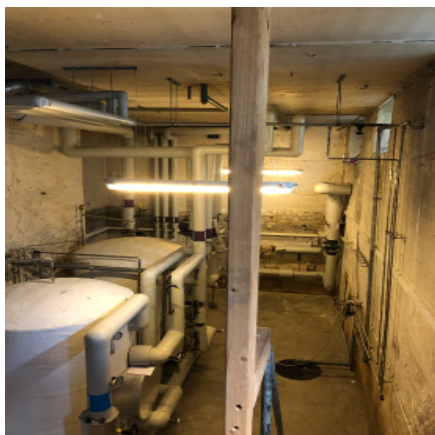
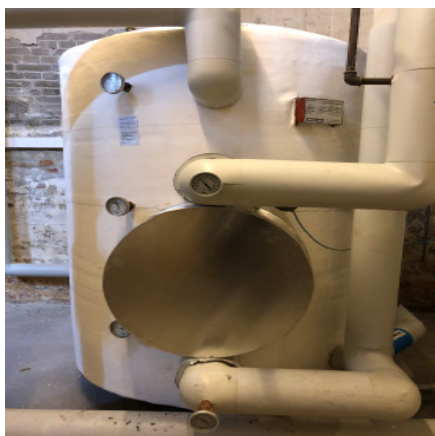
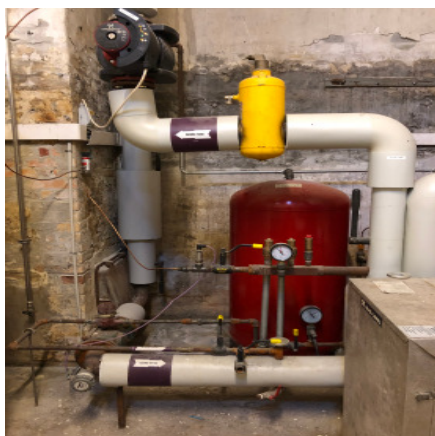
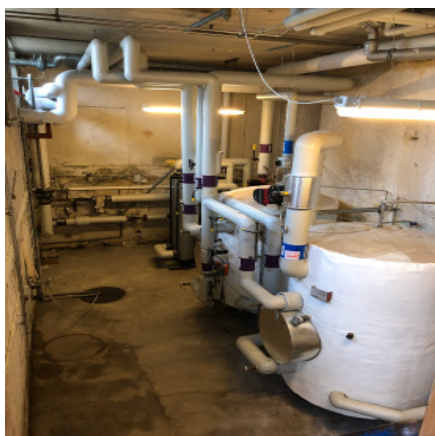
Ejendommens 2 varmecentraler er placeret i kældrene. Varmeanlægget er et fælles centralvarmeanlæg tilsluttet fjernvarmeforsyningen. varmfordeling er udført som et 2 strengs anlæg.

Varmecentralerne fremstår i okay stand. Der har tidligere været vandskade i den ene af varmecentralerne, som kan ses på bl.a. væggene dernede. Installationer er gamle, og der er overfladerust på mange af de installationer som ikke er isolerede. Selve hovedbestanddelen af anlægget komponenter er fra 2001, dog er cirkulationspumpen (Grundvoss magma 3), nogle ventiler og haner af nyere dato - der findes bl.a. stadig ældre afspærringsventiler.

Bør serviceres med jævne intervaller.

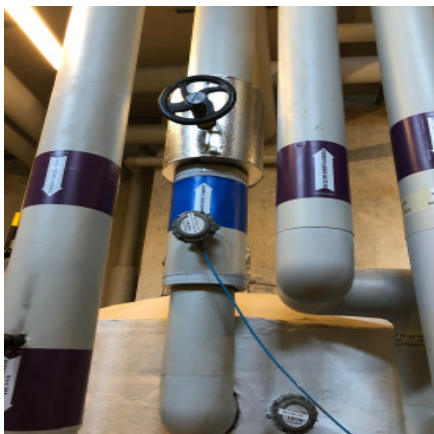
11.02 ISOLERING AF VARMEINSTALLATIONER

Varmerørene har termiskisolering med pe-kappe .
Varmtvandsbeholderen er termiskisoleret.

Ingen tiltag udover vedligeholdelse og årlig gennemtjek af isolering i varmecentralen for skader eller brud på isolering.

Dette kan udføres når relateret arbejde pågår, dog inden for rimelig tid, 1-2 år.

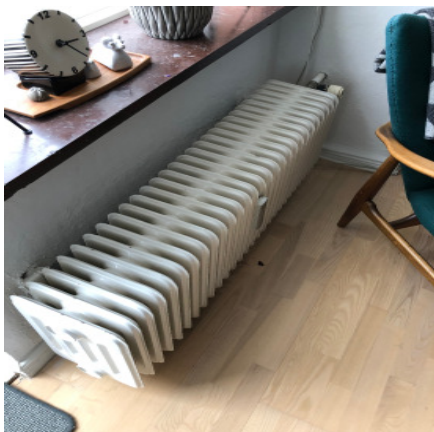
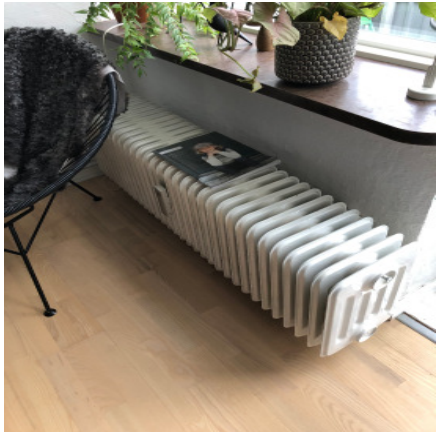
11.03 RADIATORER

Radiatorerne i ejendommen er primært placeret i vinduesbrystningerne mod gade og gård. Radiatorerne er forsynet med måler for fjernflæsning. De besigtigede radiatorer fremstår i god stand.

Bør serviceres/efterses min. hvert 5 år.

Ventiler ved termostater, hvert år.

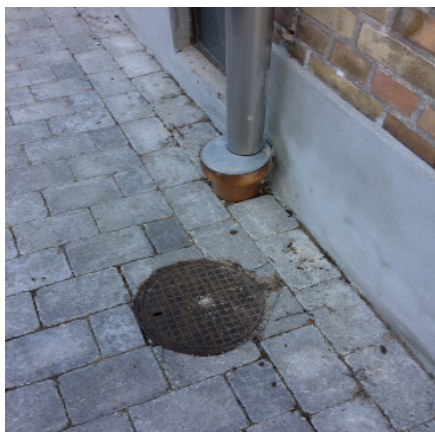
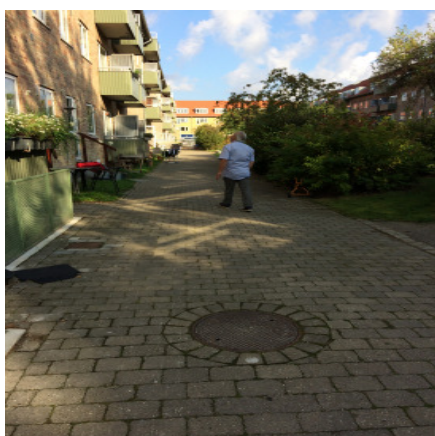
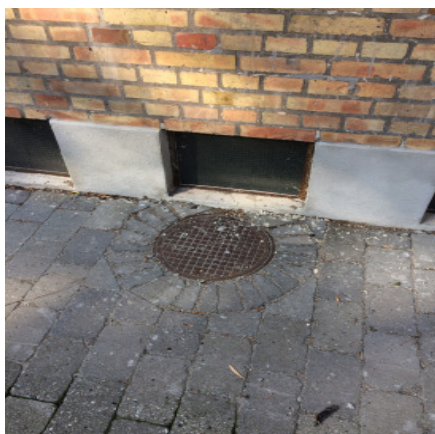
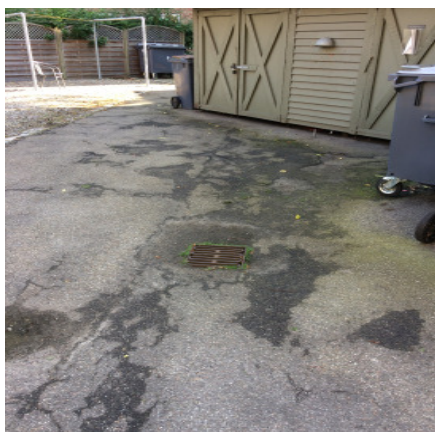
Det har ikke været muligt at inspicere kloaksystemet
Det er uvist hvornår der sidst blev udført inspicering af kloaksystemet.

Det bør påregnes at udføre TV-inspektion af kloakken inden for planperioden, så tilstanden kan fastslås, og at eventuelle skader kan registreres og udbedres.

Bør udføres senest i 2022.

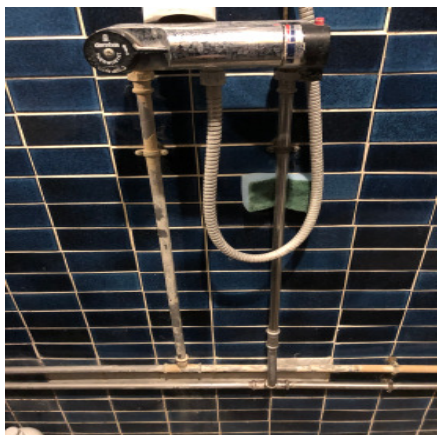
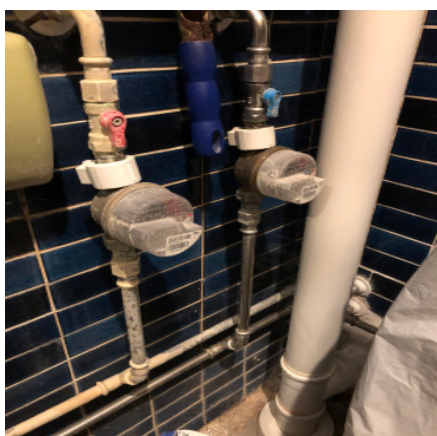
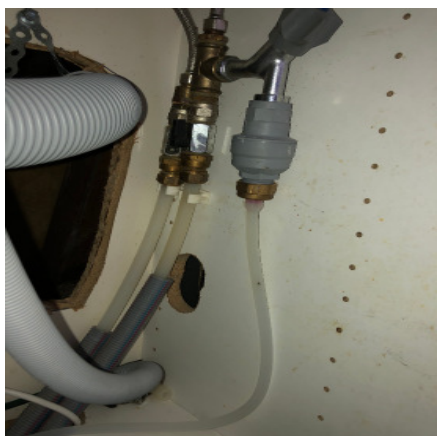
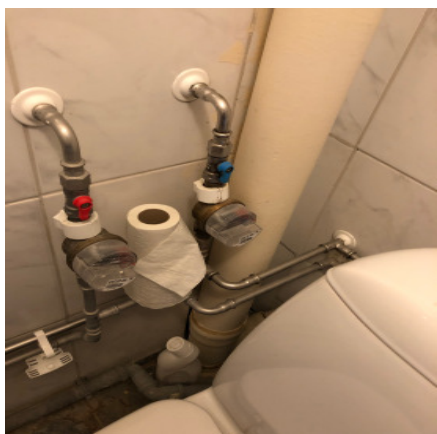
Største delen af ejendommens vandinstallationer i lejlighederne er blevet udskiftet til rustfrit stål. Dog fremstår hele brugsvandssystemet i forskellige rørmaterialer, med galvaniseret, kobber og rustfristål. I forbindelse med dette er der blevet etableret offeranode på nogle af rørstrækninger.

Besigtigede vandinstallationer er udført i rustfrit stål, galvaniseret stål og kobberør og samlinger er udført med press-fittings, rødgodts og galvaniseret stål.

Når man har et brugsvandssystem hvor man benytter flere forskellige rørmaterialer, risikerer man at mindske levetiden på hele brugsvandssystemet og frembringe tæring ved samlinger. I dette tilfælde blev der registreret offeranoder enkelte steder i kælderen, men det er uvist om dette er nok. Det anbefales derfor at man overvejer en udskiftning af brugsvandssystemet såfremt man registrerer flere steder med tæring, både i flere lejligheder, men også i fællesarealerne.

Ventiler i lejligheder og strengventil i kælder, skal lukkes og åbnes helt, 1 gang årligt, for at sikre funktion og mod fastgrosning. Der skal foretages stikprøver på min. 10% af forbrugsmålerne hvert 6 år. Forbrugsmålerne skal skiftes hvert 12 år.

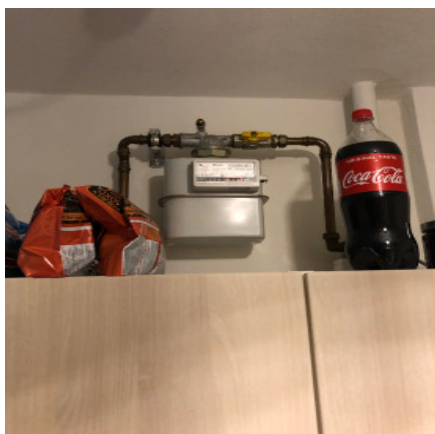
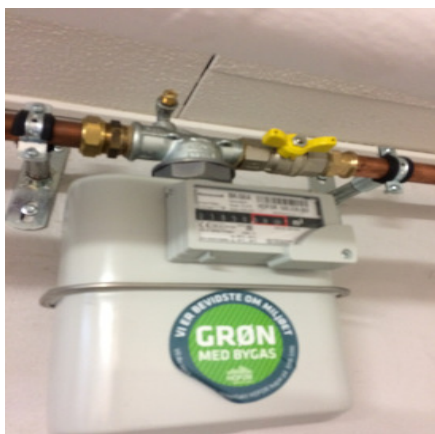
TILSTANDSVURDERING 15 GASINSTALLATION

Ejendommen har gasforsyning via bygasnettet. Gasinstallationen er den oprindelige installation. Gasforsyningen anvendes til gaskomfurer i nogle lejligheder. Enkelte steder er der nyere gasmålere og rørinstallationer. Det vurderes at gasinstallationen fungerer problemfrit.

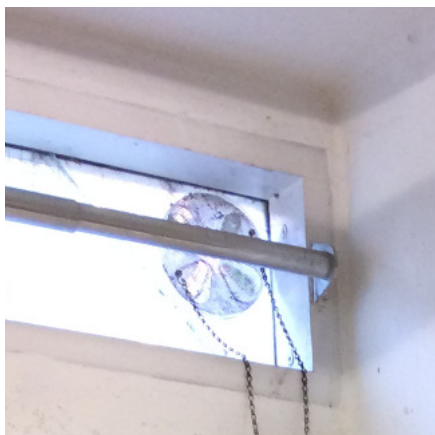
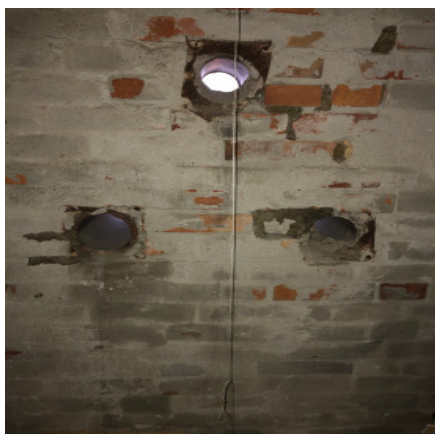
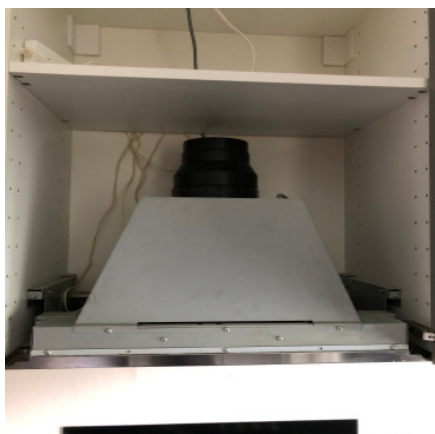
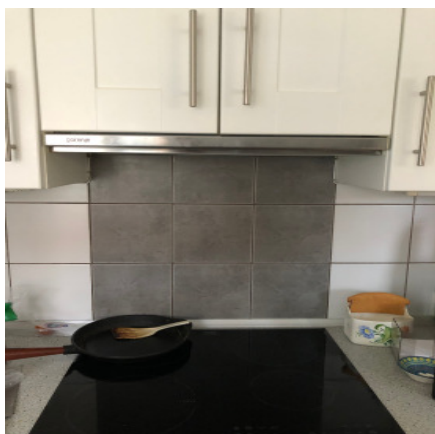
Ejendommens lejligheder er naturligt ventileret. Ventilation fra ejendommens køkkener og toiletter er udført som naturligt aftræk med kanaler til alle lejligheder. Aftrækkene er nogle steder suppleret med emhætter og mekanisk udsug fra toiletrum.

Det anbefales, at emhætter med aktivt kul/ recirkulering ændres så den fugtige indeluft føres til aftræks kanal. Det kan anbefales at der overvejes mekanisk ventilationsanlæg i ejendommen, da dette vil forbedre indeklimaet i hele ejendommen.

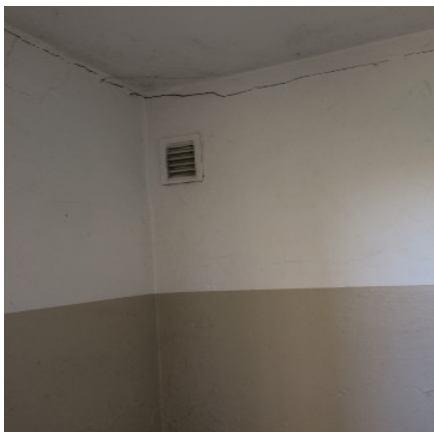
16.03 VENTILATION AF KÆLDERRUM

Kælderen er ventileret ved ransom ventiler monteret i største delen af kældervinduerne. Kælderen fremstår tør og velventileret.

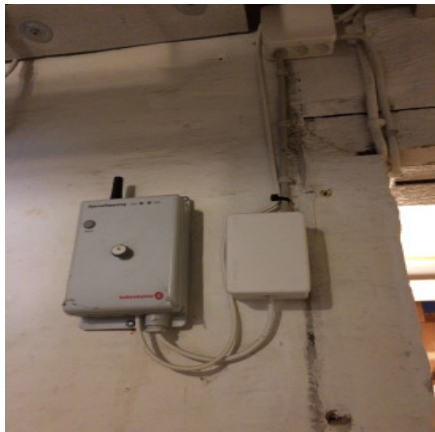
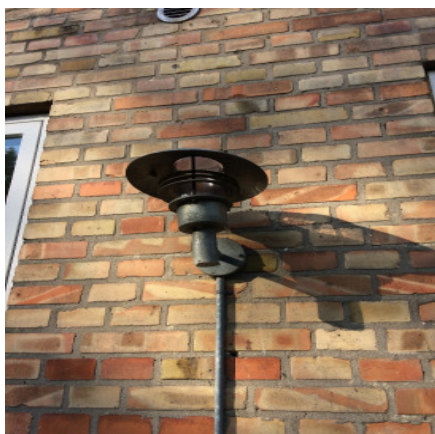
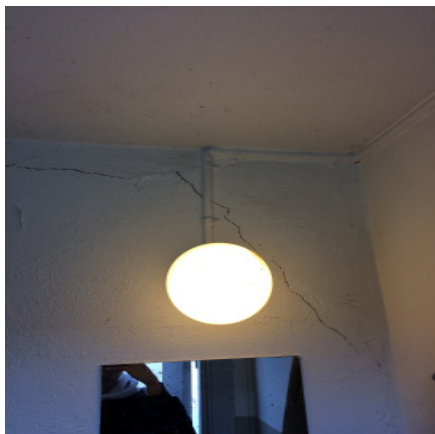
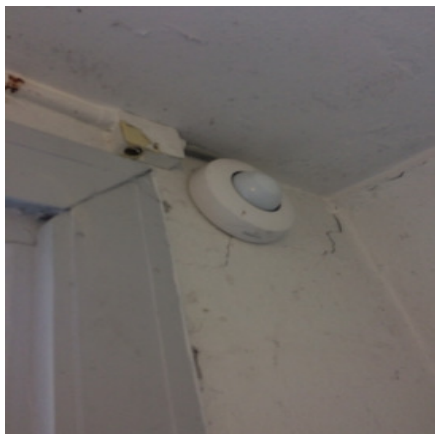
Ejendommens elinstallationer er en blanding af ældre og nyere installationer. Elinstallationer i de enkelte lejligheder er ikke besigtiget, da disse er beboernes eget ansvar.

Kosmetiske skader.

Foreningen bør få lavet et el-eftersyn af de fælles installationer, hvor løst siddende og blotlagte kabel udbedres.

Foreningen bør overveje at få opsat røgdetektorer på hovedtrapperne.

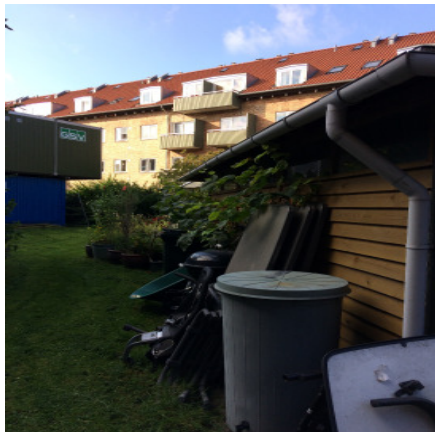
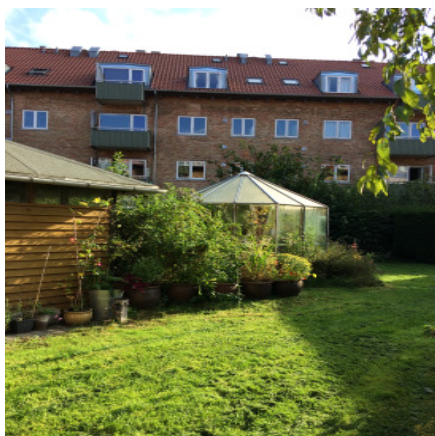
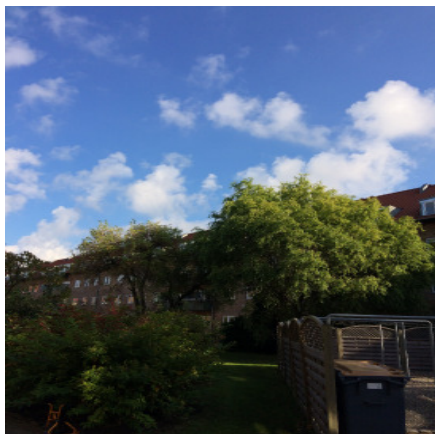
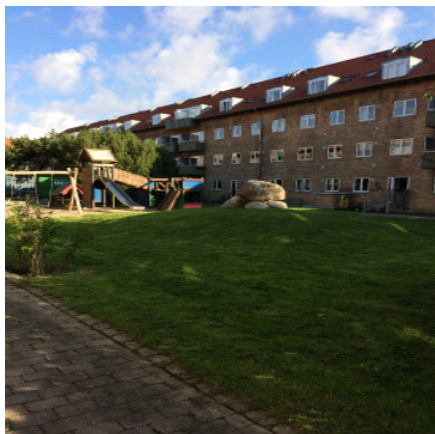
Ejendommen har et stort friareal imellem de 2 bygninger, afpærret af port og hegn i begge ender. Der er i midten af gården en legeplads. Desuden er der en del beplantning i form af græsarealer, buske, træer og beboere vedligeholdte pottedplanter både udenfor og inden i et mindre orangerie. Alle beboere har adgang til gården, hvoraf nogle har fået adgang direkte fra deres lejlighed af, efter det fornylig udførte vinduesprojekt.

Færdselsarealets asfaltbelægning er af ældre dato, med partielle reparationer. Belægningen har flere steder revner, skader og det må anses at vandaflednings evnen er svækket.
